# Gutachten

Sehr geehrte Damen und Herren,  
hiermit erhalten Sie das beauftragte Gutachten über den Baumbestand am Gremmendorfer Weg. Bestandteile des Gutachtens waren neben der Dokumentation des aktuellen Gesundheitszustandes auch Konflikte des geplanten Straßenausbaues zu analysieren und Konfliktlösungen zu ermitteln.

## Baumschutz - Gutachten

Die 65 überprüften Bäume unterschiedlicher Gattung stehen nördlich und südlich des betroffenen Straßenabschnittes 'Gremmendorfer Weg'.

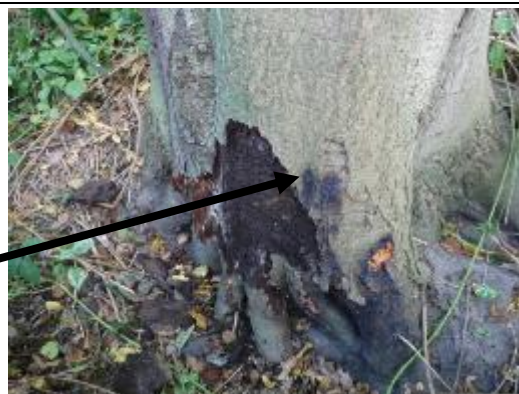
In der oberhalb liegenden eingemorschten Astungswunde eines in der Vergangenheit entnommenen Nebenstämmchens wurden Fruchtkörper eines holzerstörenden Pilzes (vielgestaltige Holzkeule) aufgefunden. Daneben sind Astungswunden und geringe Fäule erkennbar.

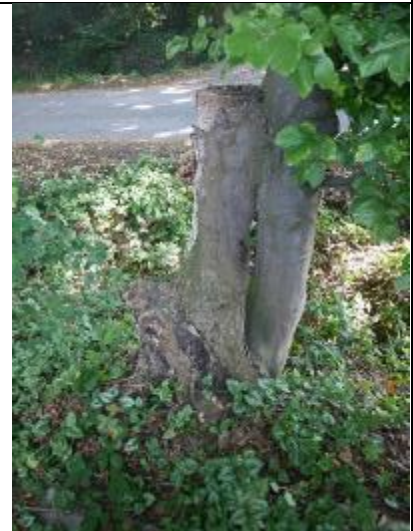
Hier wurden Fruchtkörper des Brandkrustenpilzes aufgefunden.

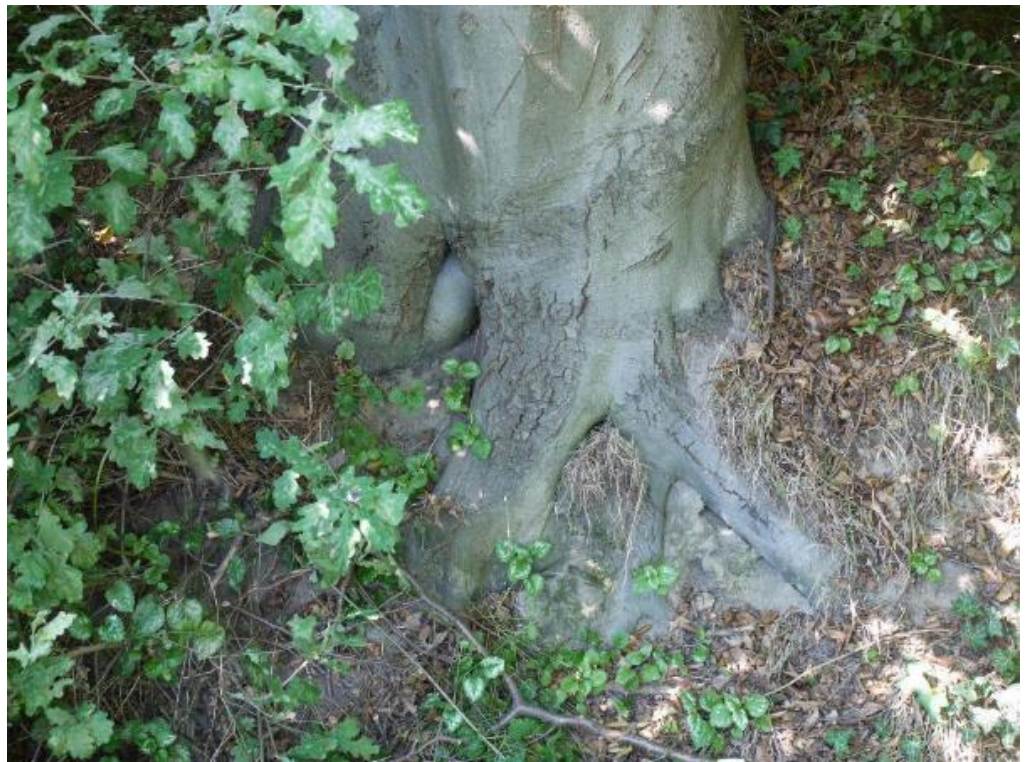
**ABB. 12: BEISPIEL BUCHE NR. 31 – STÜTZ- UND HALTEWURZELN MIT ALTSCHÄDEN (ALTER SONNENBRANDSCHADEN) AN DER BÖSCHUNGSKANTE DIE BEI EINER VERFÜLLUNG DES GRABENS ÜBERBAUT WÜRDEN**

Besonders betroffen werden die Bäume welche auf den straßenseitigen Böschungskanten des Grabens stehen.

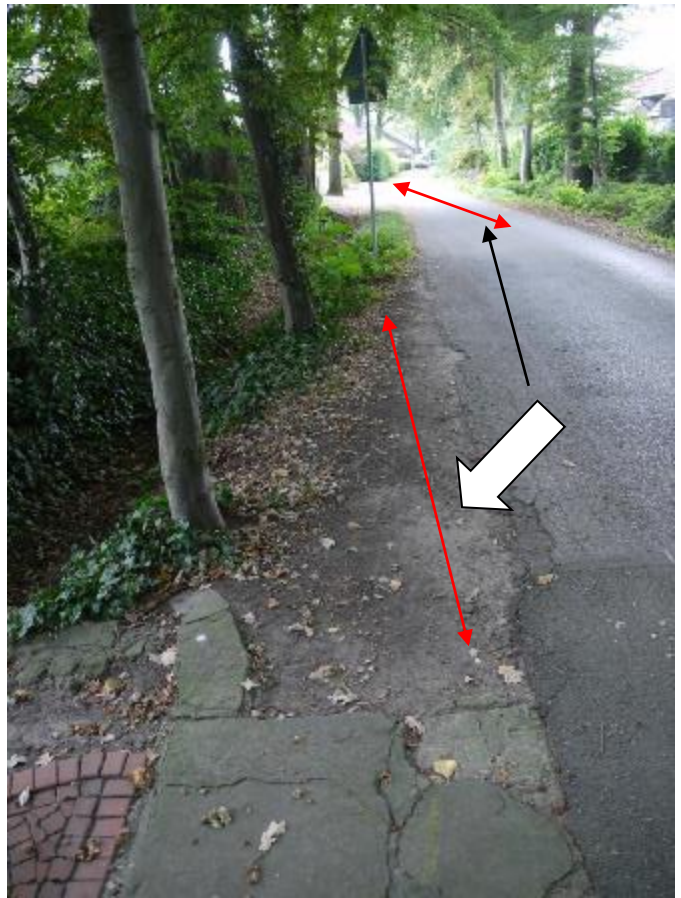
ABB. 13: BEISPIELAUFNahme BÄUME 56 UND 57

Begünstigt wird das Wurzelwachstum an diesen Fahrbahnkanten durch die im Laufe der Zeit entstehenden Vertiefungen mit ihren höheren Feuchtigkeitsgehalt auf Grund des sich ansammelnden und langsam versickernden Oberflächenwassers. (Siehe Pfeilmarkierungen Abb. 13)

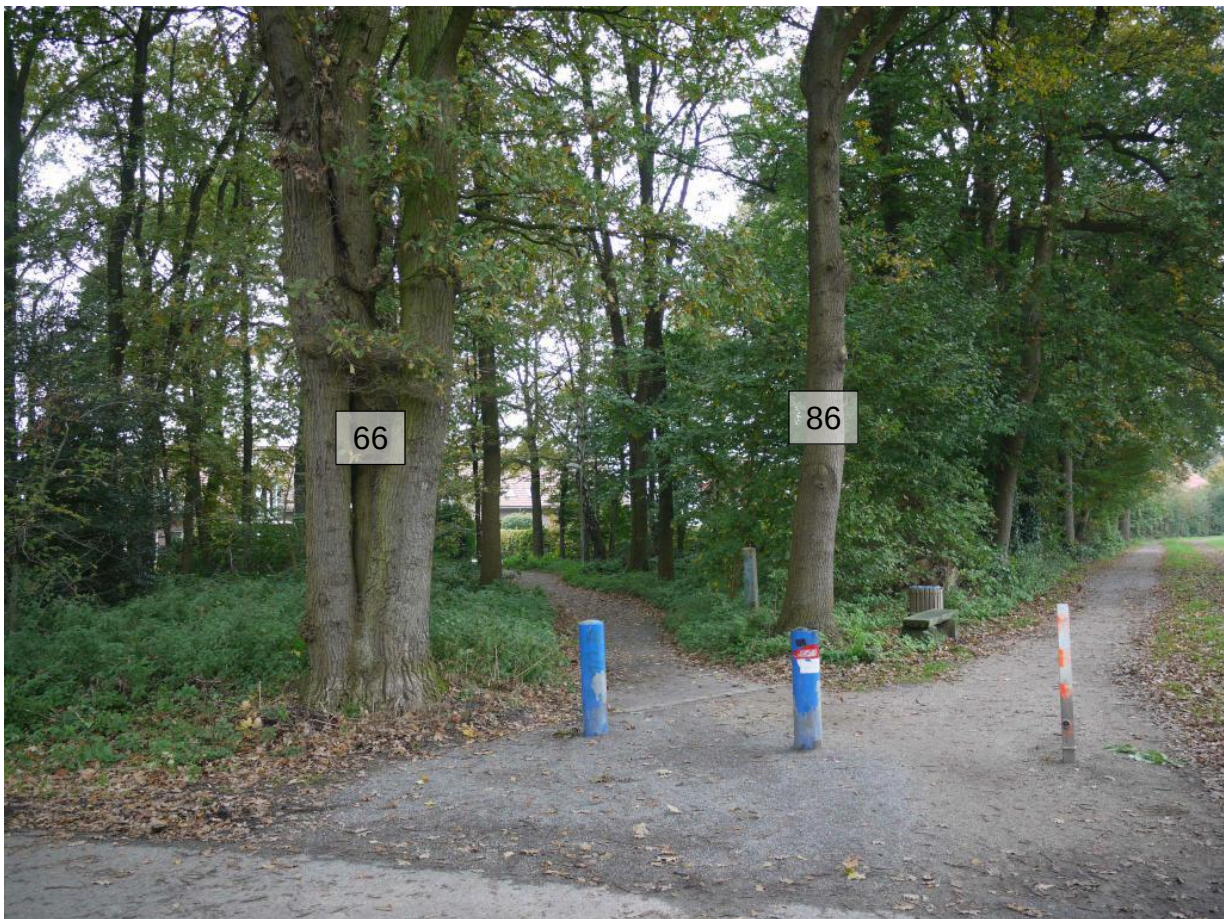
ABB. 12| EICHEN MIT DER BAUMNUMMER 66 UND 86

Die den Unterzeichnern vorliegenden Plänen ist zu entnehmen, dass die Eiche mit der Baumnummer 66 entfernt werden müsste. Wie weit das Bauvorhaben die Eiche mit der Nummer 86 tangiert, hängt insbesondere von der Umgestaltung der Fuß- und Radwege ab. Dazu liegen den Unterzeichnern noch keine Pläne vor.

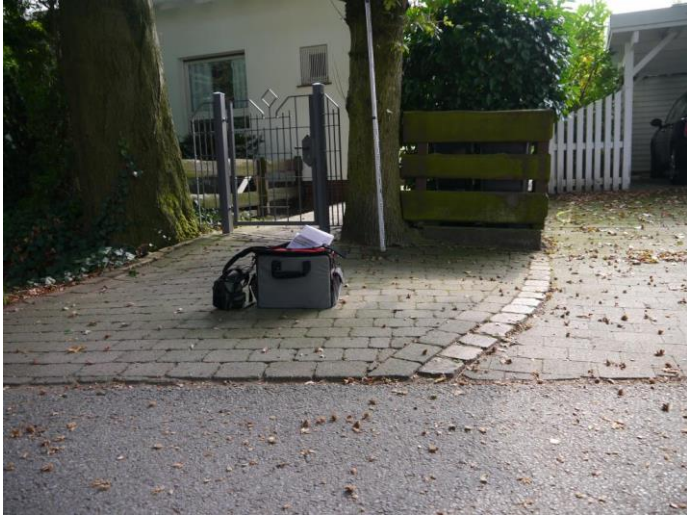
ABB. 13| BAUM NR. 60 UND 61 (V.L.)

Insbesondere bei den bereits durch die Anlage von Grundstückszufahrten etc. vorgeschädigten Bäumen 60, 61 und 62 würden durch diese Variante die Eingriffe in den Wurzelraum verringert.

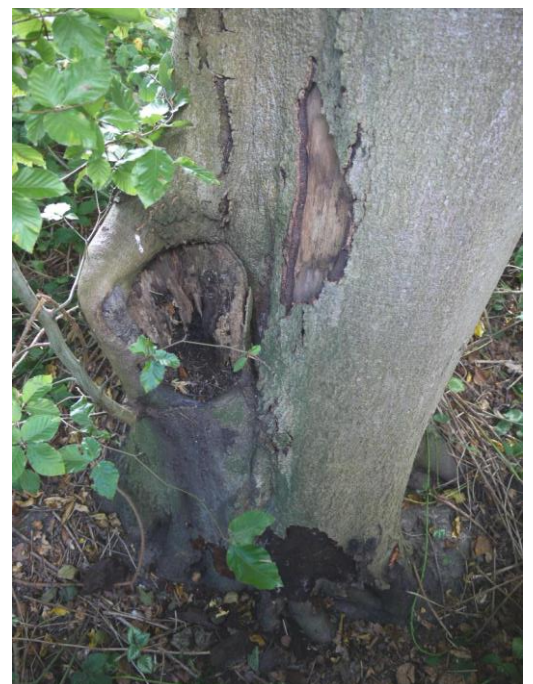
Da der Eingriff in den Wurzelbereich hier nicht unerheblich würde und die Buche deutlich weniger schnittverträglich ist, würde ein ev. erforderlicher Rückschnitt den Baum weiter schädigen bzw. der bereits erkennbare Degenerationsprozess der Borke beschleunigt.

ABB. 15| BAUM NR. 25 MIT STARKEN DEFECTEN

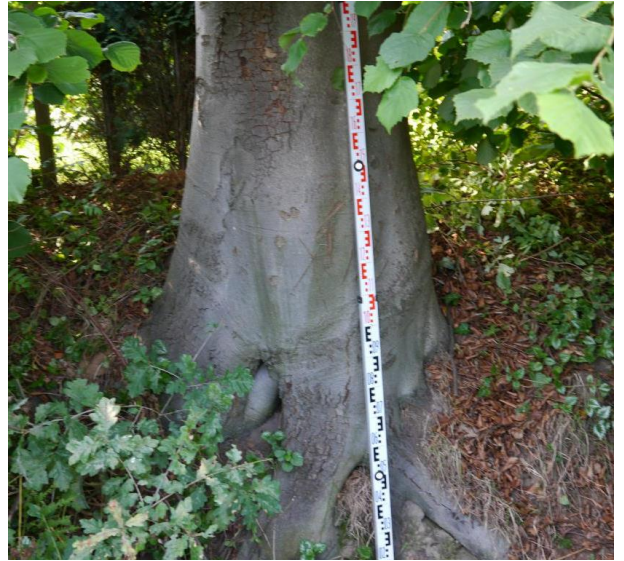
**Buche 31:** noch nicht vollständig vernarbter Sonnenbrand-schaden

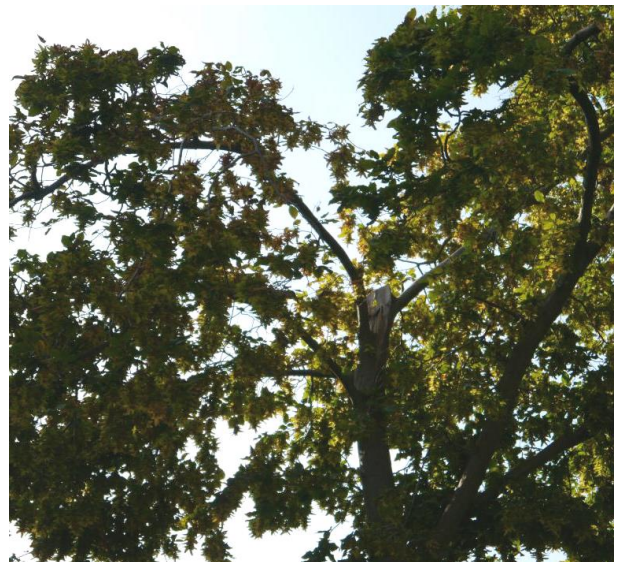
**Hainbuche 33:** Krone zu etwa 50 % ausgebrochen

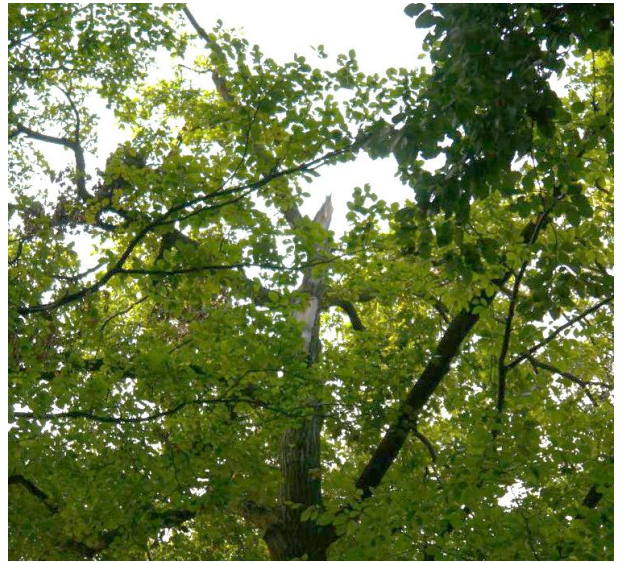
**Eiche 39:** ausgebrochene Kronenspitze

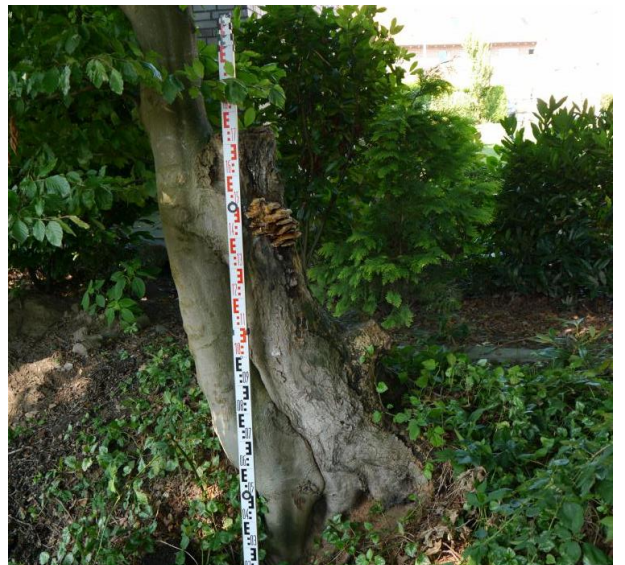
**Buche 40:** auf Grund starker Stammschäden bereits als Fällung deklariert

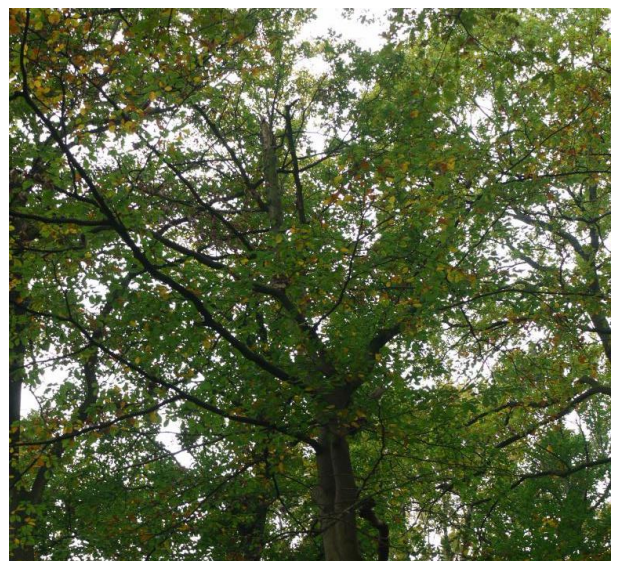
**Buche 42:** Wipfeltrieb abgestorben

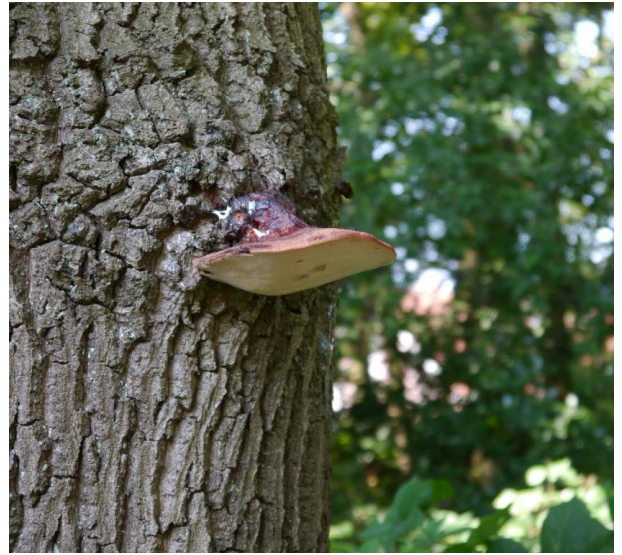
**Eiche 48:** einsetzende Destruktion des statisch wirksamen Holzes durch die Besiedelung mit dem Leberpilz
