# Gutachten

Sehr geehrte Damen und Herren,  
hiermit erhalten Sie das beauftragte Gutachten über den Baumbestand am Gremmendorfer Weg. Bestandteile des Gutachtens waren neben der Dokumentation des aktuellen Gesundheitszustandes auch Konflikte des geplanten Straßenausbaues zu analysieren und Konfliktlösungen zu ermitteln.

## Baumschutz - Gutachten

Die 65 überprüften Bäume unterschiedlicher Gattung stehen nördlich und südlich des betroffenen Straßenabschnittes 'Gremmendorfer Weg'.

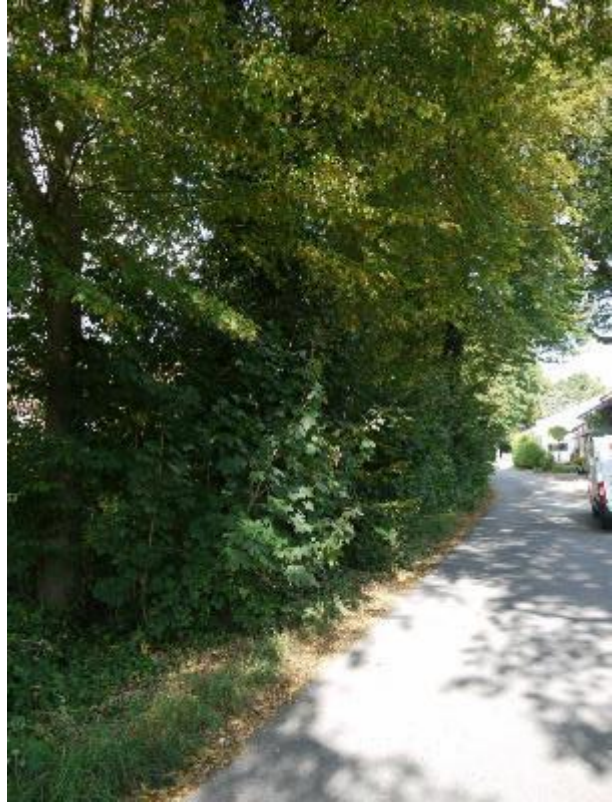
Zwischen der Fahrbahn und den angrenzenden Grundstücken verläuft ein Straßengraben. Die Bäume stehen sowohl auf der straßenzugewandten als auch auf der den Grundstücken zugewandten Seite innerhalb der Böschung des Grabens.

ABB. 3: NORDÖSTLICHE SEITE MIT GRABEN.

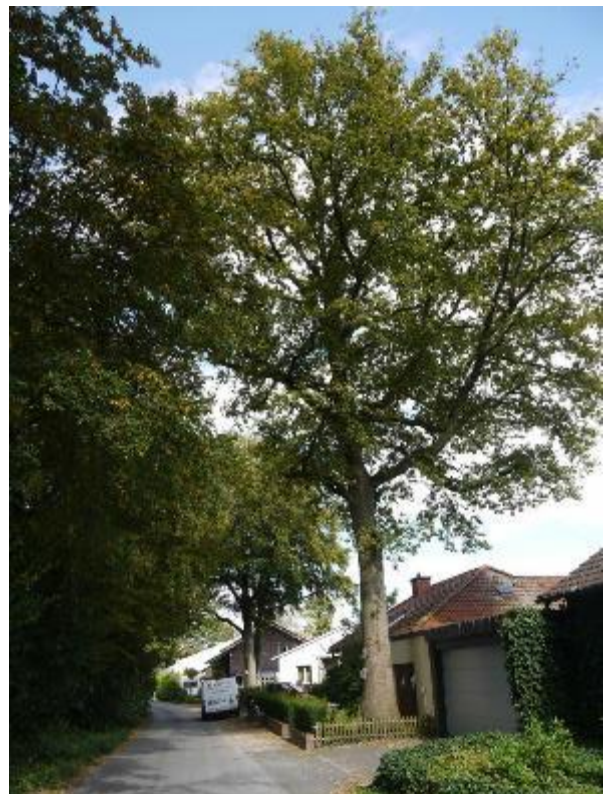
Auf der südöstlichen Straßenseite stehen insgesamt deutlich weniger Bäume. In der Mehrzahl handelt es sich Solitärbäume oder kleinere Baumreihen. (Abb. 4)

ABB. 4: SÜDWESTLICH, VORWIEGEND PRIVATE EINZELBÄUME

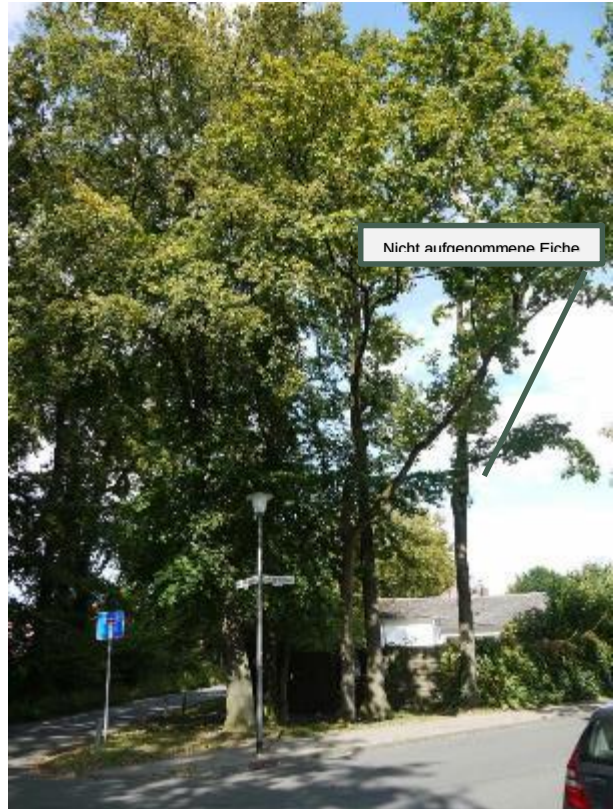
Die östliche Grünfläche an der Einmündung ist Standort der Bäume 1 bis 5.

Die an der östlichsten Ecke stehende Eiche ist nicht in den Planunterlagen verzeichnet und wurde auch nicht aufgenommen.

ABB. 5: GRÜNFLÄCHE AN DER EINMÜNDUNG

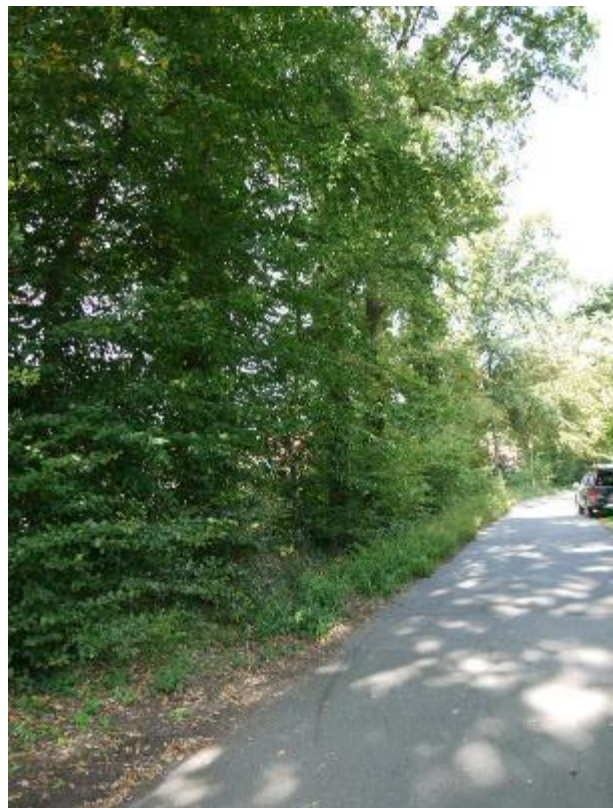
Bäume dieser Grünfläche sind von Süd - West nach Nord - Ost fortlaufend mit 9 beginnend nummeriert.

Ab Baum Nr. 41 bis 49 handelt es sich um die Randbäume des Waldstücks.

ABB. 6: SEITLICHE GRÜNFLÄCHE AB NR. 9

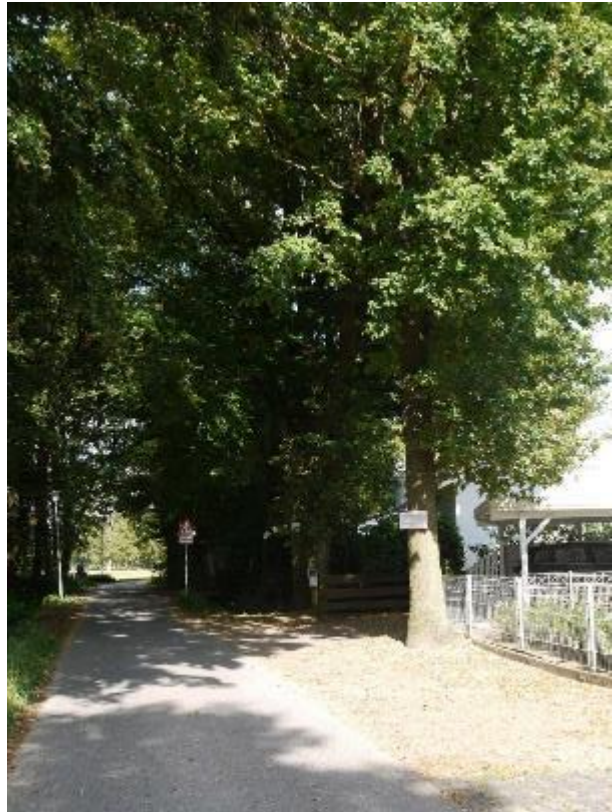
Bäume mit den Nummern 50 bis 65 stehen südlich der Straße und können den anliegenden Privatgrundstücken zugeordnet werden (Abb. 7).

ABB. 7: SÜDÖSTLICHE BÄUME ABSTEIGEND AB NR. 60

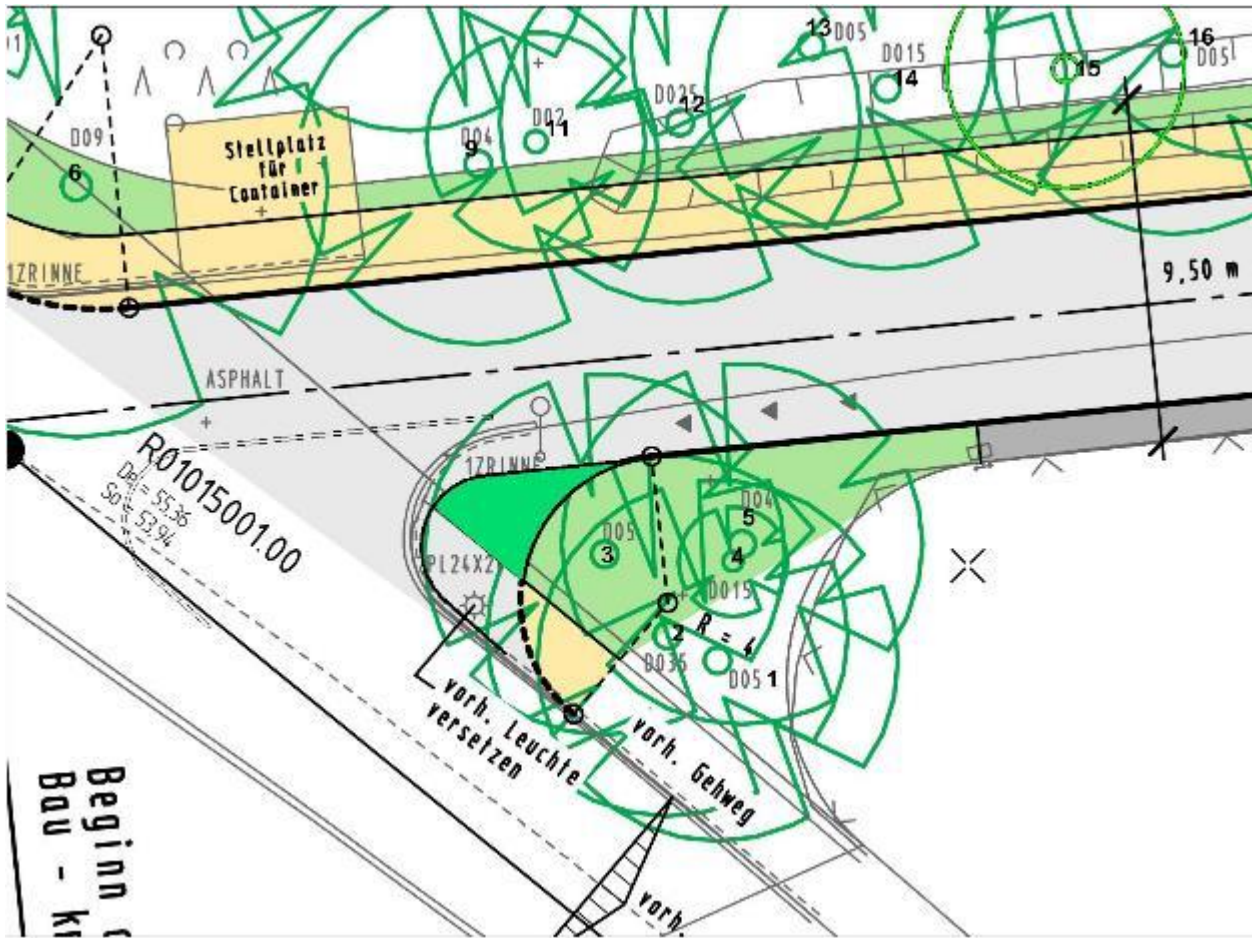
ABB. 11: REDUZIERUNG DES KURVENRADIUS UND VERGRÖßERUNG DER GRÜNFLÄCHE

Dazu darf ein Wurzelanteil unter den 30/30 Betonplatten im Gehwegbereich vermutet werden, mit dem weitere 6 qm möglicher Wurzelbereich erhalten bleiben (Abb. 11: Reduzierung des Kurvenradius und Vergrößerung der Grünfläche).

Diese Maßnahme kann mit weiteren schadensbegrenzenden Maßnahmen den Weiterbestand dieser Gehölz – Grünfläche erlauben.

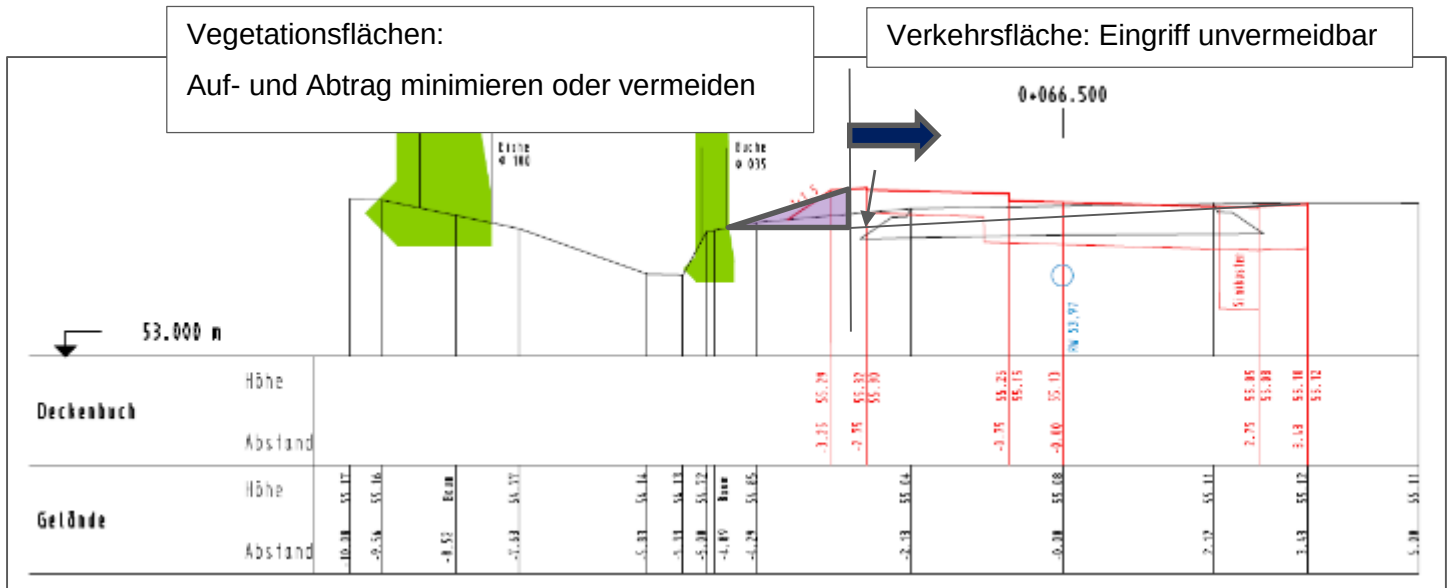
ABB. 19: QUERSCHNITT GEÄNDERT

Aus den, im Verlauf der Gesprächsrunde den Unterzeichnern übergebenen Detailzeichnungen des Querschnittes zu entnehmen, ist geplant durch den Einbau von Mauerscheiben den erforderlichen Bodenauftrag an der straßenseitigen Böschungskante abzufangen.

Dadurch würde erreicht werden, dass die Grabensohle und die jenseitige Böschungskante nicht überbaut und bei einer umsichtigen Ausführung der Arbeiten weitgehend in ihrem gegebenen Zustand erhalten bleiben. Die Bäume innerhalb des Grünstreifens zwischen dem Straßenkörper und dem Graben werden von dieser Maßnahme jedoch kaum profitieren, da es unerheblich ist ob der Boden nur 10 oder 40 und mehr Zentimeter abgegraben / überfüllt wird.

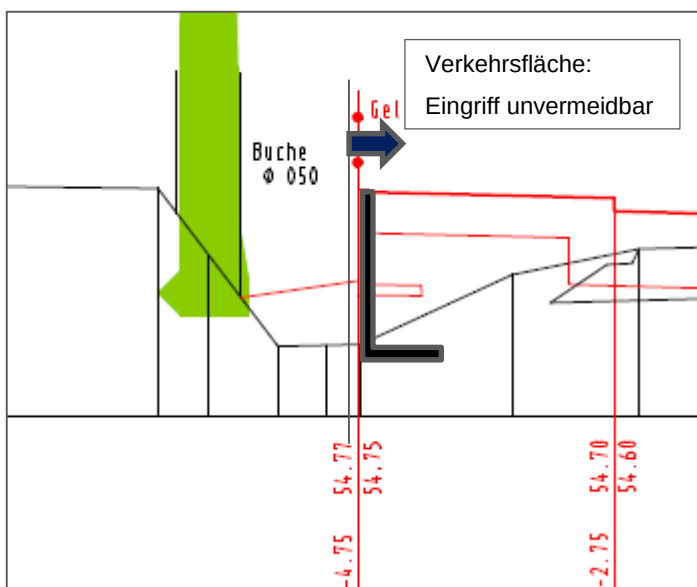
ABB. 20: MAUERSCHEIBEN VERGRÖßERN

Das physiologisch wichtige Feinwurzelwerk befindet sich ausschließlich in den oberen Bodenschichten. Auf eine Teilverfüllung des Grabens sollte verzichtet werden

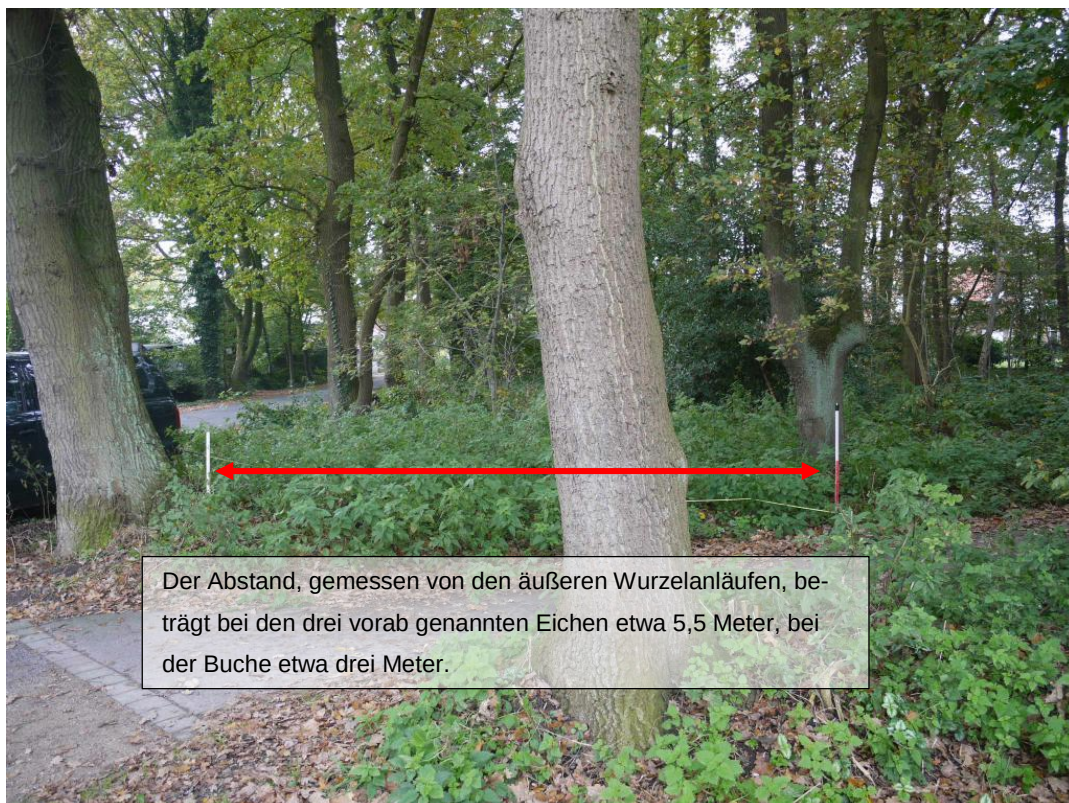
Lediglich vier Bäume, Eichen Endziffern 67, 74 und 79 sowie die Buche 82 stehen deutlich näher an der Böschungskante des Straßengrabens.

Der Abstand, gemessen von den äußeren Wurzelanläufen, beträgt bei den drei vorab genannten Eichen etwa 5,5 Meter, bei der Buche etwa drei Meter.

ABB. 8| ABSTAND DER NÄCHSTEN BÄUME

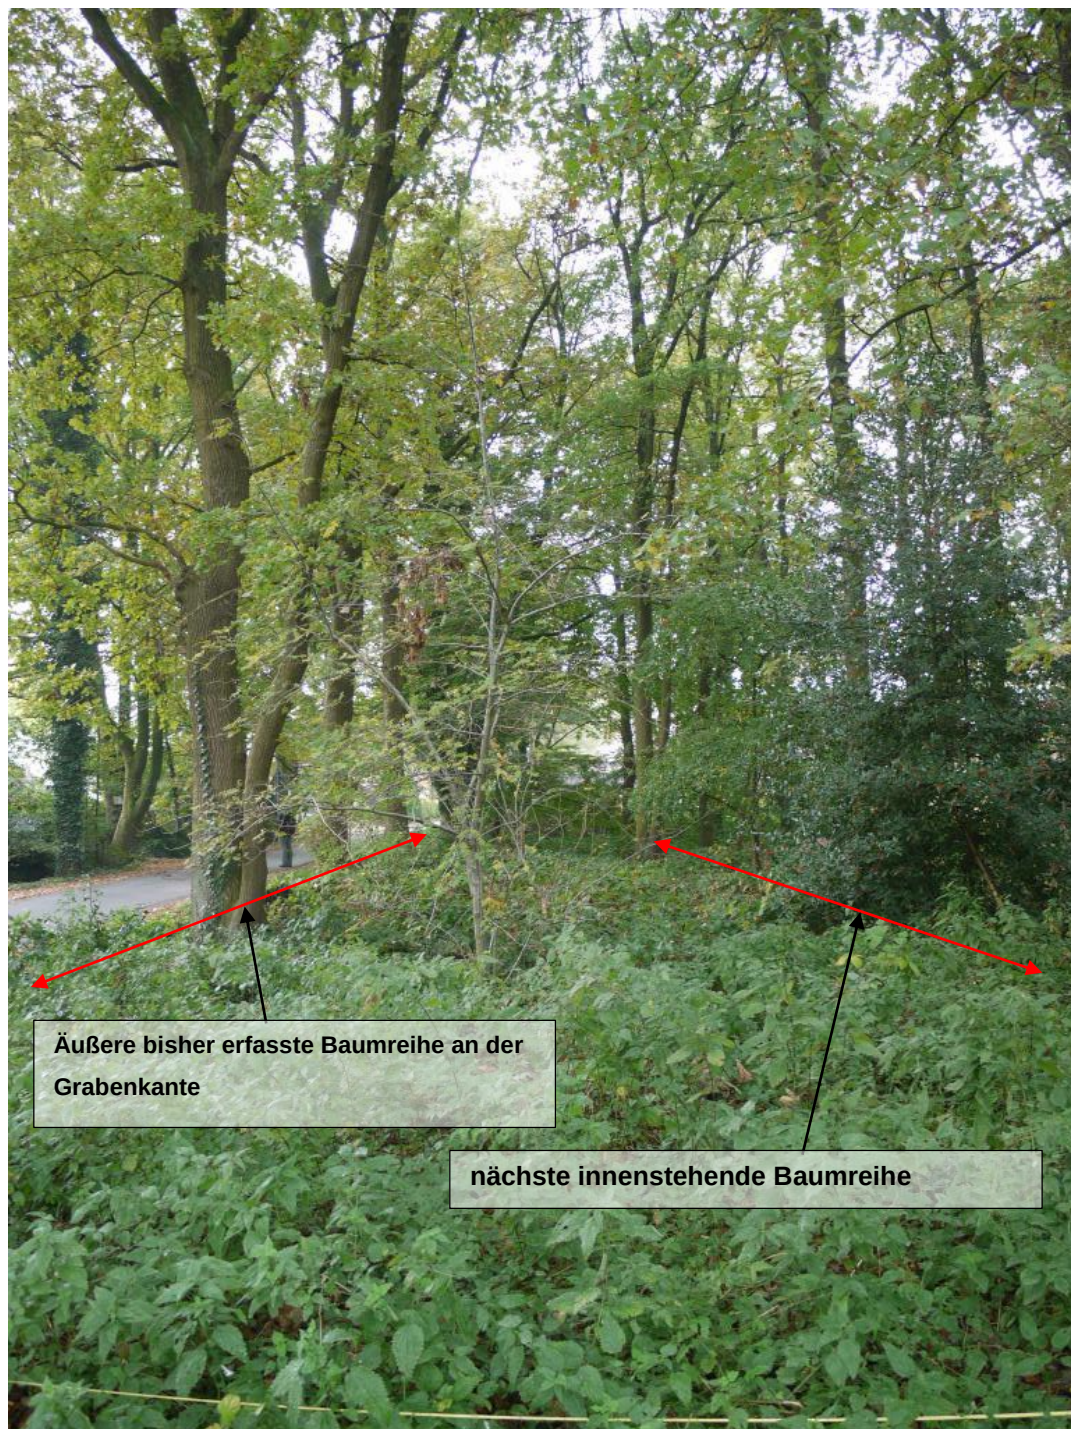
ABB. 9| FREIRAUM INNERHALB DES BAUMBESTANDES

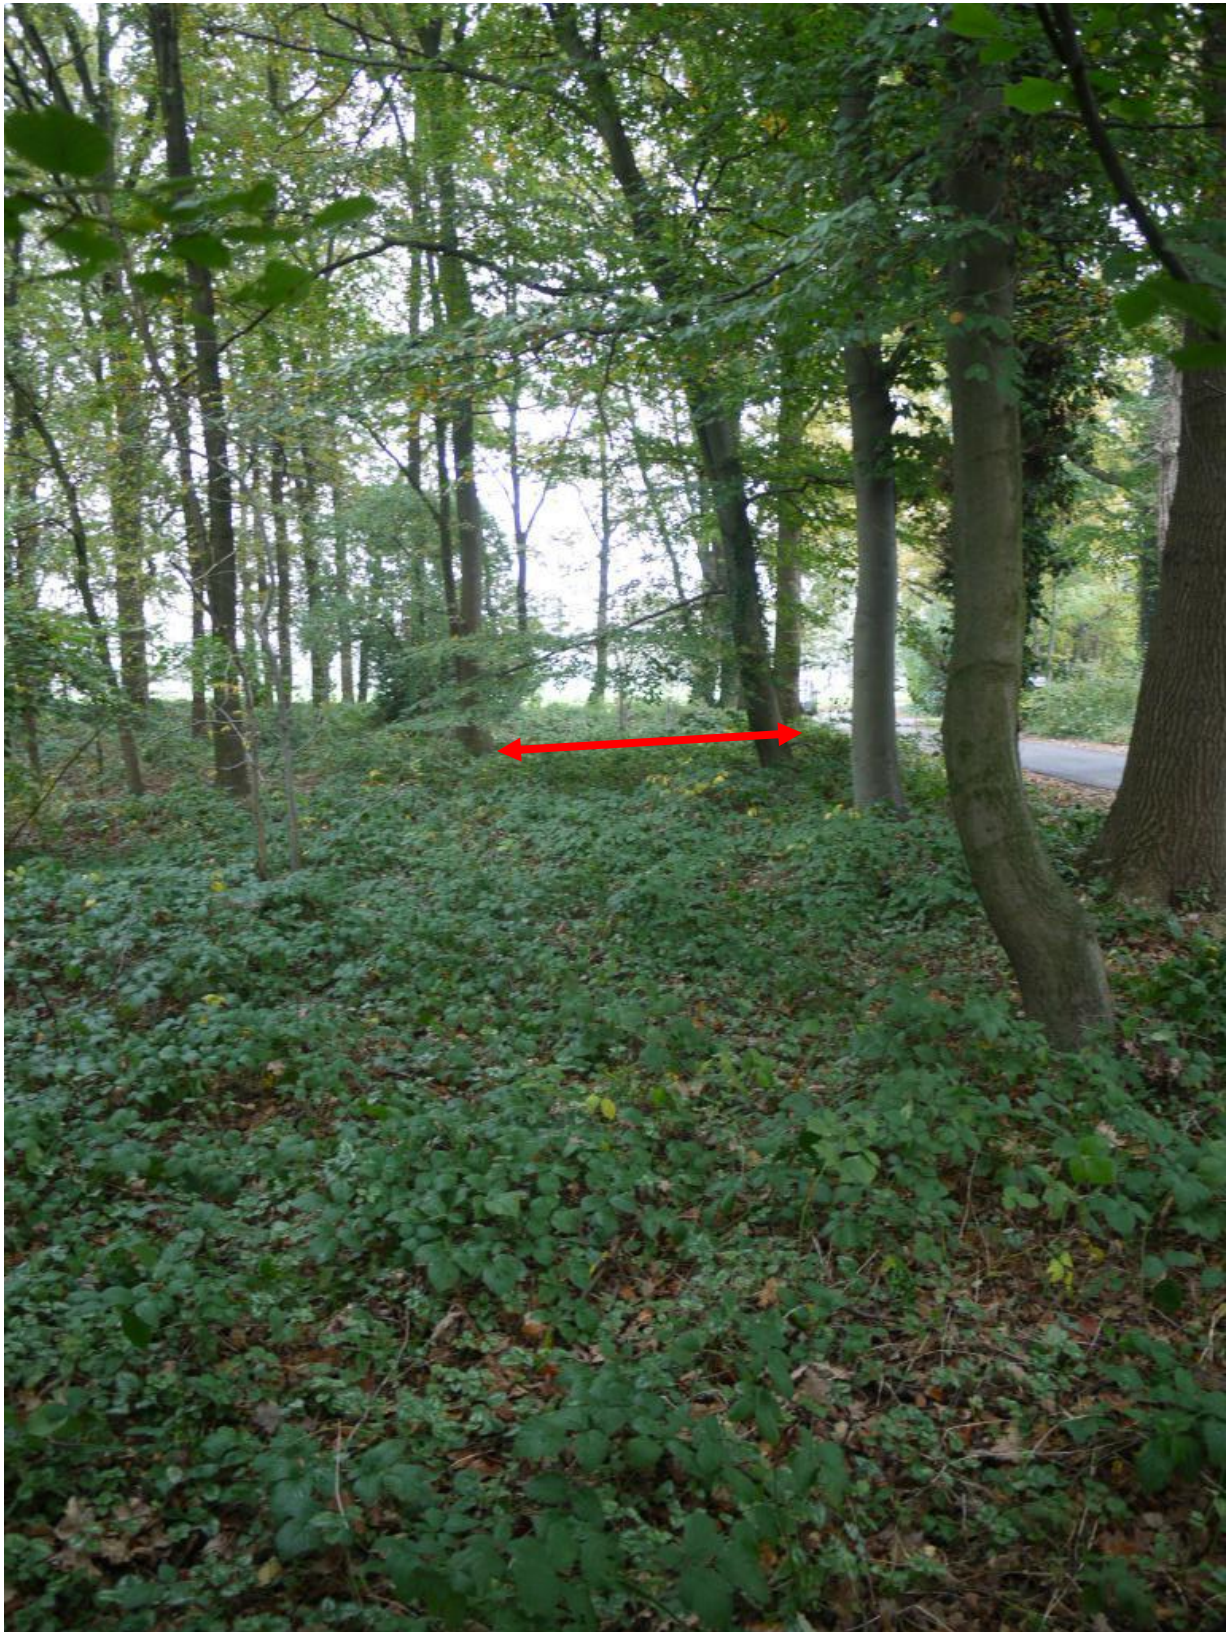
ABB. 10| BAUMFREIER BEREICH AUS DER GEGENÜBERLIEGENDEN POSITION AUFGENOMMEN

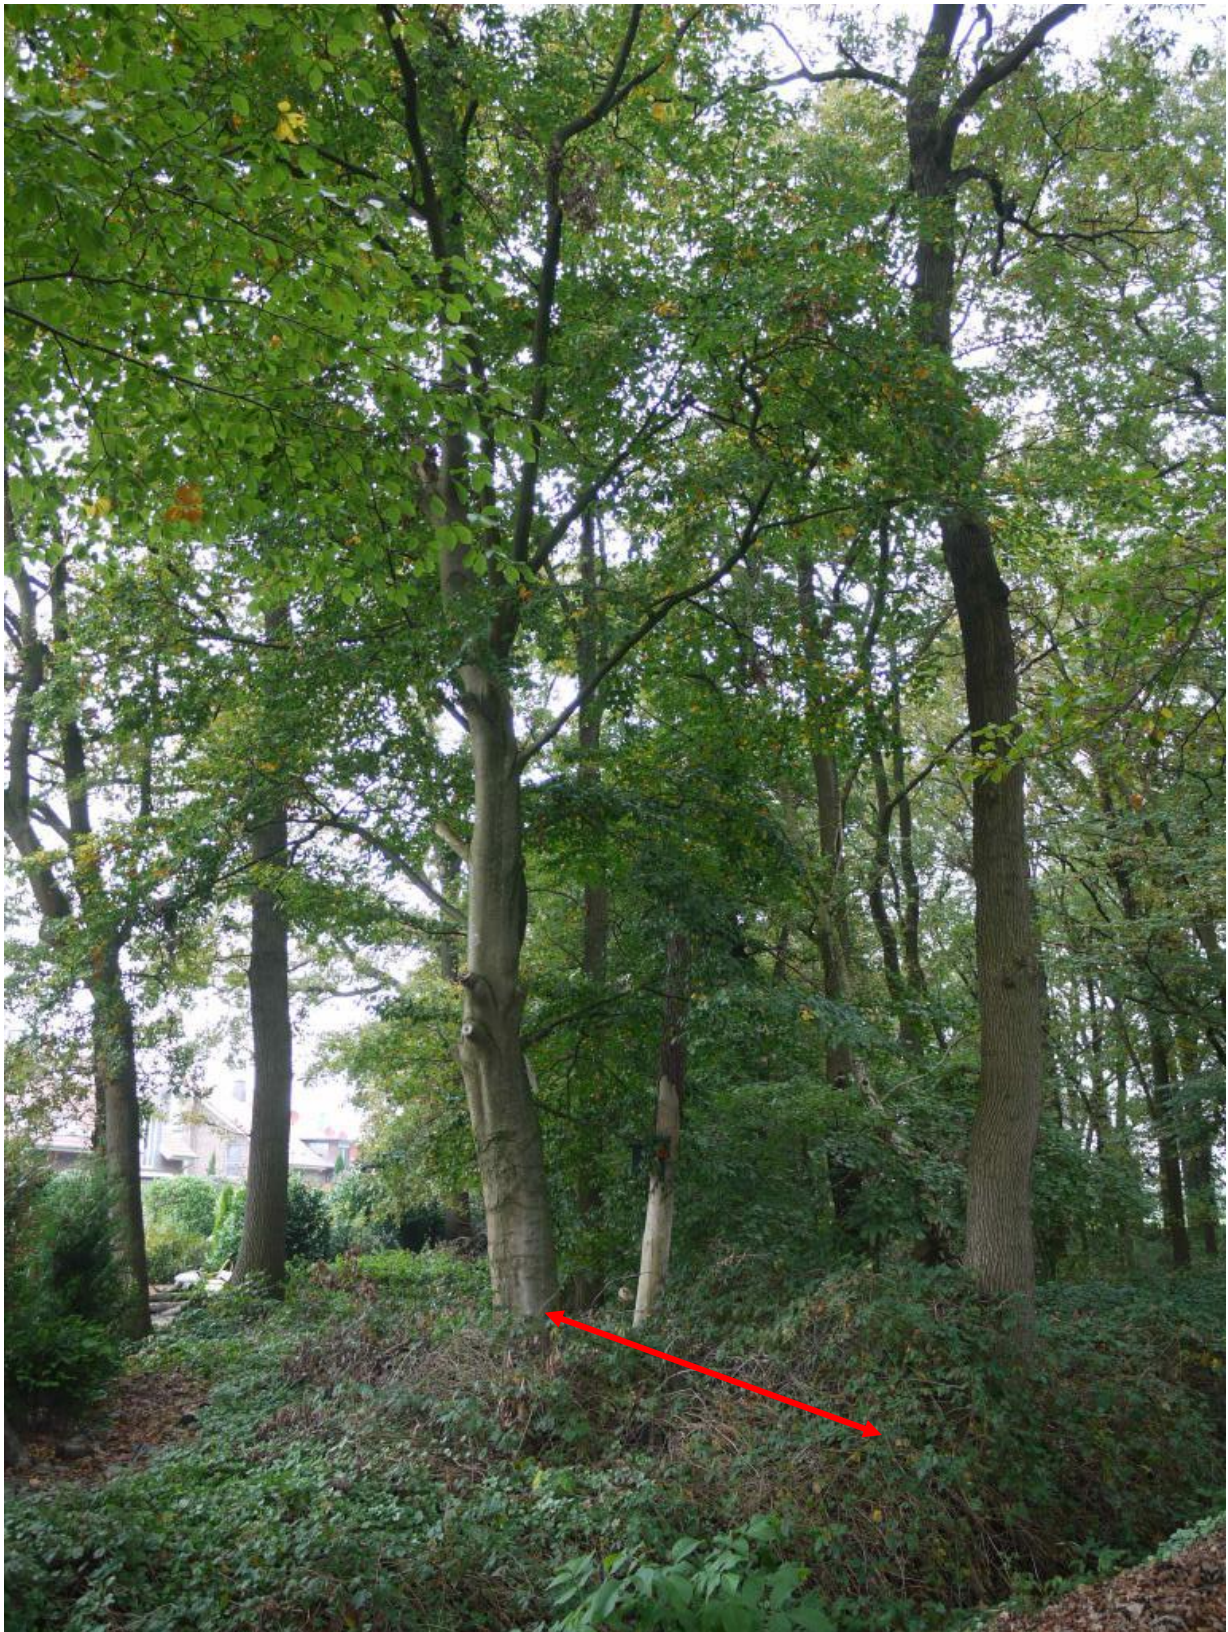
ABB. 11| AUFNAHME POSITION BUCHE 82 ZUR BAUMREIHE AN GRABENKANTE / ÄUßERE BAUMREIHE

Rechnet man den bestehenden Freiraum von etwa drei Metern bis zum Stammfuß der Buche 82 bzw. etwa 5,5 Metern zu den Eichen 67, 74 und 79, einschl. des Standortes der äußeren Baumreihe (Stammdurchmesser), die Grabenbreite sowie des schmalen unbefestigten straßenseitigen Grünstreifen zusammen, bleibt genügend Spielraum für einen Neuaufbau der Straße.

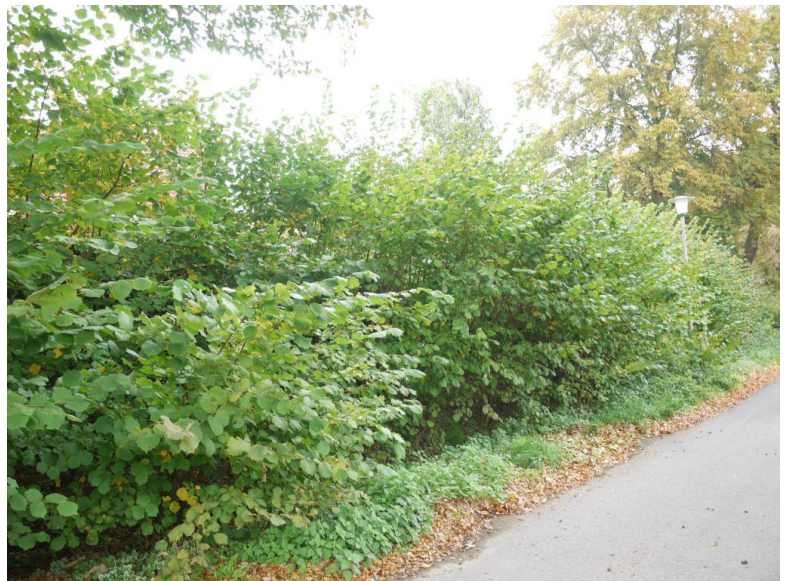
Der vom Grünflächenamt angesprochene Schutzstatus der Wallhecke kann von den Unterzeichnern nicht eindeutig geklärt werden, da es keinen Hinweis gibt, auf welcher Grundlage diese Heckenstruktur besonders geschützt ist<sup>1</sup>. Eine Einordnung des Schutzstatus ist nicht Bestandteil dieser Ausarbeitung, und dieser wird nachfolgend als legitim betrachtet. Die hier beschriebene Linienführung der neuesten Planungsversion bedingt eine nahezu vollständige Entfernung dieser Gehölze.

Baumfreier Abschnitt mit der geschützten Wallhecke auf dem städtischen Grundstücksstreifen aus *Coryllus avellana* (Hasel) gegenüber den Bäumen 63 und 64, im Anschluss an die auf der Nordseite geplante Fahrbahneinengung.

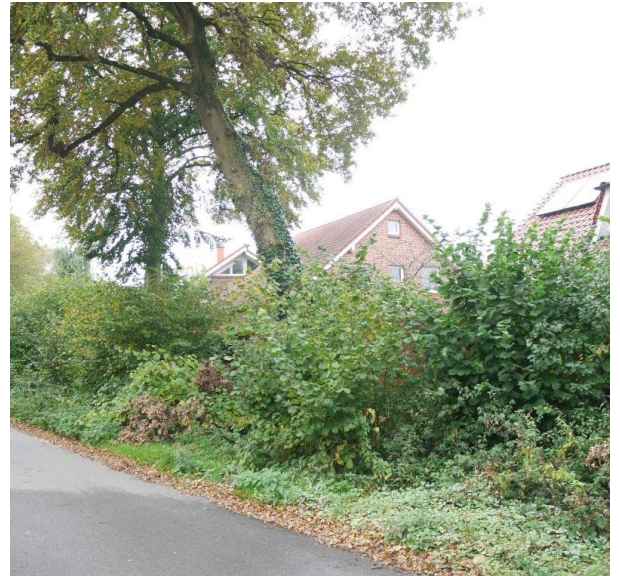
Baum 31 und 32 mit der unterstehenden Wallhecke auf dem städtischen Grundstücksstreifen, ebenfalls überwiegend aus Hasel.

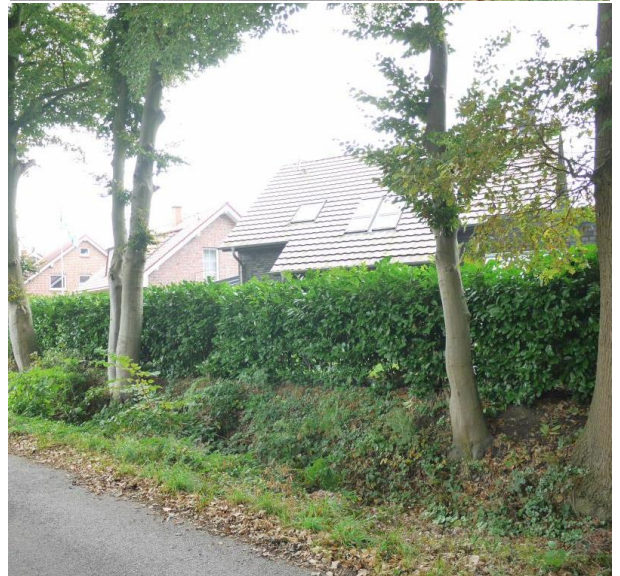
Baum 34 bis 39 mit einer nachträglich angelegten Abpflanzung aus Kirschlorbeer (*Prunus laurocerasus*) in der Struktur einer kastenförmigen Hecke, die topographisch dem angrenzenden Privatgrundstück als Einfriedung zugeordnet würde. Die in der DGK 5 eingezeichnete Hecken- und Gehölzstruktur ist an dieser Stelle bis auf die Großbäume bereits entfernt worden.

In wie weit der Schutzstatus auf diesen bereits geänderten Heckenbereich noch zutrifft ist nicht Bestandteil dieser Ausarbeitung.

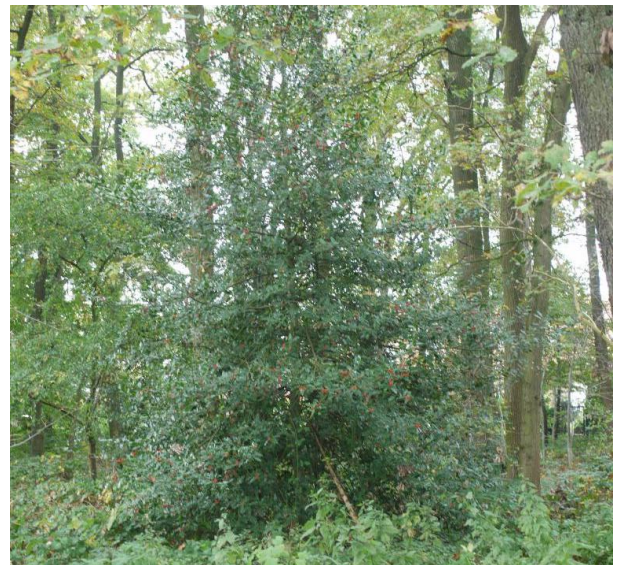
ABB. 16| BEREITS VORHANDENE FÖRDERWÜRDIGE VEGETATION

Sollte diese Variante zur Ausführung kommen, könnte auf dem städtischen Grundstückstreifen im Bereich der jetzigen Baumnummern 31 bis 40 sowie dem in dem waldähnlichen Bestand entstehenden Freiraum unter Einbeziehung der vorhandenen Spontanvegetation, hier z.B. gestalterisch wertvoller Ilex, ein breit strukturierter Strauch- und Baumstreifen als Ersatz angelegt werden.

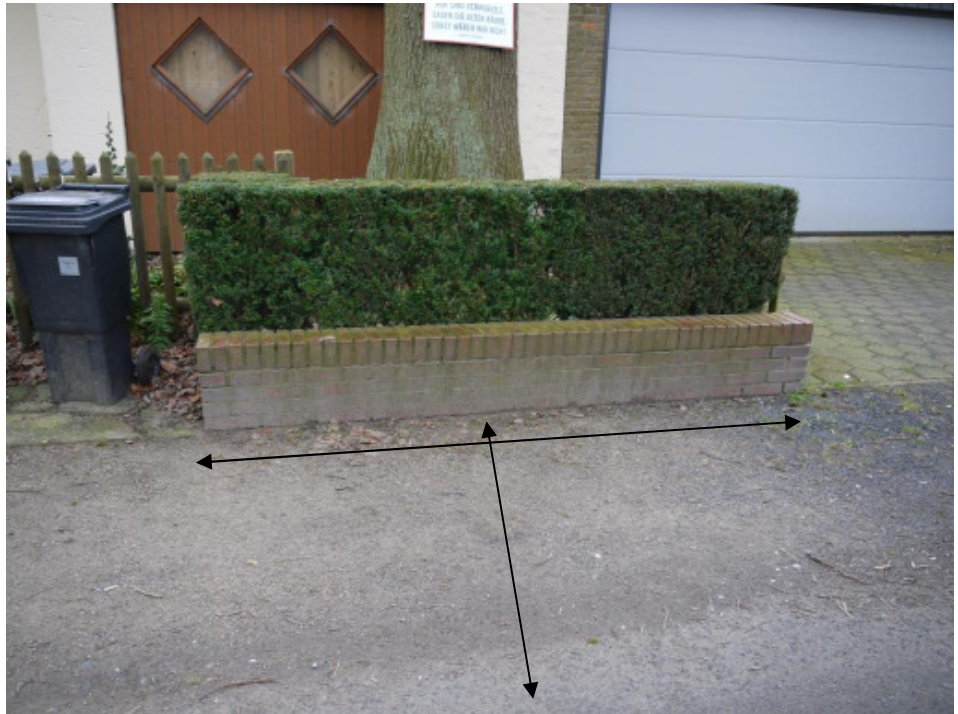
In weiten Bereichen stehen auch in dem öffentlichen Seitenstreifen der südlichen Straßenseite keine Bäume. Die in den angrenzenden Privatflächen stehenden Bäume stehen i.d.R. in einem ausreichend großen Abstand bzw. sind auch diese durch die bereits erläuterten Schutzmaßnahmen der Vorgutachten zu erhalten.

In Einzelfällen muss u.U. auf einen normgerechten Ausbau verzichtet werden und der gegebene Zustand erhalten bleiben

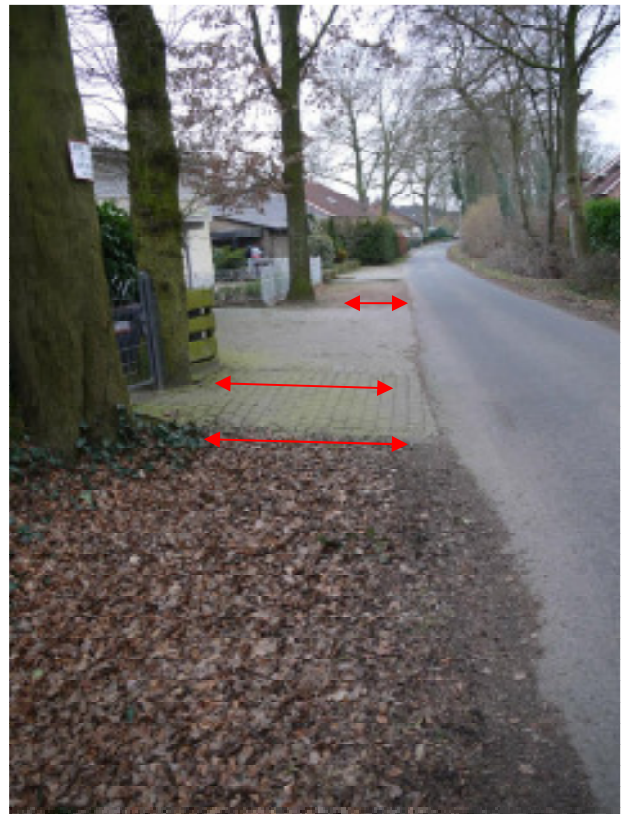
Konfliktsituationen werden sich auch bei dieser Ausbauvariante bei den straßennah stehenden Bäumen im mittleren Abschnitt ergeben.

Die geplanten zwei Meter Ausbaubreite des Gehweges werden im Bereich dieser Bäume entgegen den Mindestvorgaben der DIN 18920 und RAS LP 4 dicht am Stammfuß verlaufen.

Sich ergebende Konfliktsituationen im Wurzelbereich müssten bei der Ausführung mit abzustimmenden Einzelfallentscheidungen durch entsprechende Schutzmaßnahmen und / oder kurzfristiger Änderung der Ausbauweise entschärft werden.

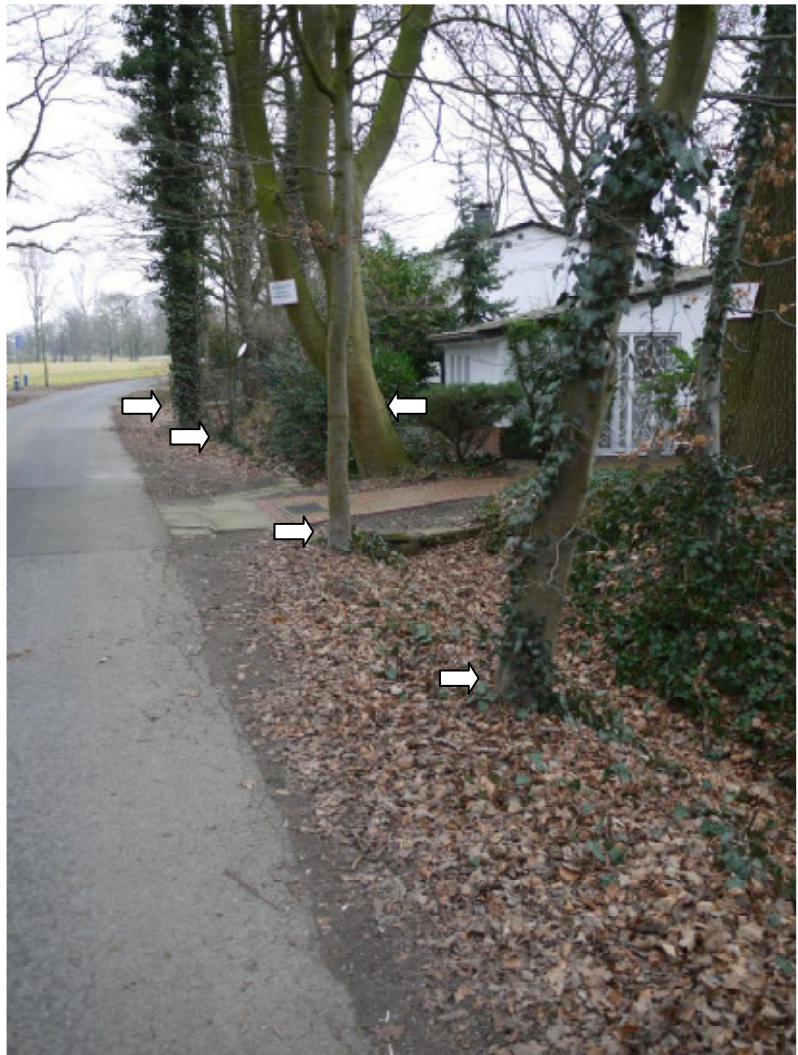
Die auf der öffentlichen Grundstücksfläche am östlichen Ende des Bauabschnittes stehenden fünf Bäume müssten nach der überarbeiteten Planung entnommen werden.

Bei drei der fünf Bäume handelt es sich hierbei um kleinwüchsige und unterständige Bäume.

Selbst bei einer Entnahme würde sich der Gesamteindruck des Grünstreifens nicht signifikant verändern, da die unterständigen Bäume eine nur untergeordnete gestalterische Funktion besitzen.
